DETEÇÃO DE ANOMALIAS EM REVESTIMENTOS DE LADRILHOS POR TERMOGRAFIA DE INFRAVERMELHOS

Palavras-chave: Fachada / Anomalia / Ladrilho / Destacamento / Termografia de infravermelhos

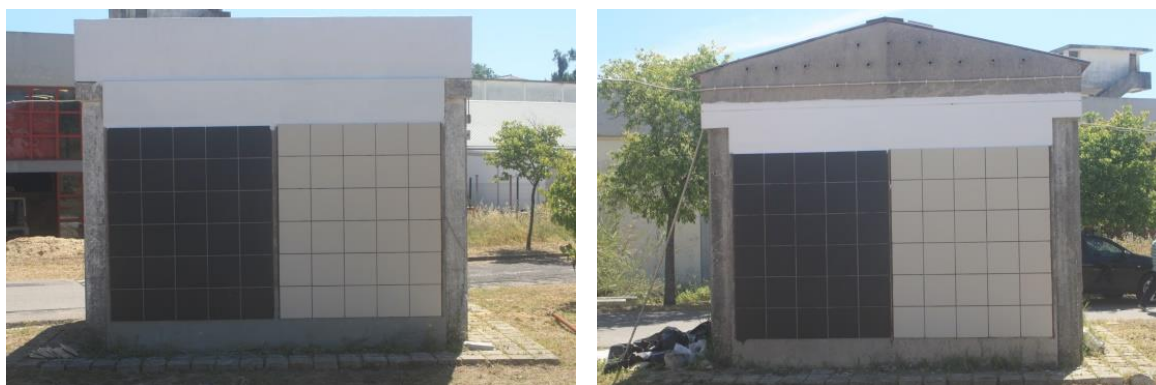
Para o presente estudo foram realizados um total de quatro painéis com revestimento de ladrilhos cerâmicos em duas fachadas viradas a Oeste de duas células experimentais situadas na Estação Experimental de Exposição Natural de Revestimentos do LNEC (fig. 1). Na primeira célula (célula 1), os ladrilhos foram colocados sobre um suporte de ETICS (sistema de isolamento térmico pelo exterior); na segunda célula (célula 2) os ladrilhos foram colocados sobre a solução mais corrente de reboco cimentício de regularização. Os dois painéis feitos em cada célula diferem um do outro na cor dos ladrilhos; assim, cada fachada contém um painel de ladrilhos pretos à esquerda e um painel de ladrilhos brancos à direita.

Figura 1: Célula experimental 1 (a) e célula experimental 2 (b)

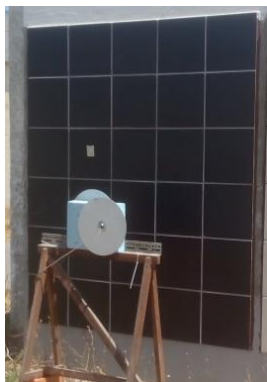
A determinação da refletância dos ladrilhos foi realizada usando dois piranómetros *Kipp & Zonen CM5* montados como se observa na figura 4. Assim, através da adaptação da norma ASTM E1918-06 (2006), destinada à determinação da refletância de superfícies horizontais ou de baixo declive, foi possível obter o valor da refletância de cada painel, dividindo a intensidade da radiação refletida pela intensidade da radiação incidente. Como resultado deste ensaio obteve-se, tal como esperado, um valor de refletância bastante superior no painel de ladrilhos brancos (0,55) comparativamente ao de ladrilhos pretos (0,23). Analogamente, a absorção de radiação por parte dos ladrilhos pretos será superior. Sendo os valores de emitância iguais para os ladrilhos de diferente cor (0,88), os painéis compostos por ladrilhos pretos atingem temperaturas superiores e emitem maiores quantidades de radiação.

Figura 4: Medição da refletância de um painel com ladrilhos pretos
